STEINHAUS DETAIL-LÖSUNG FÜR DEN UMBAU

AUSGLEICHSFALZ (ARTIKEL-NR. 2314.01)

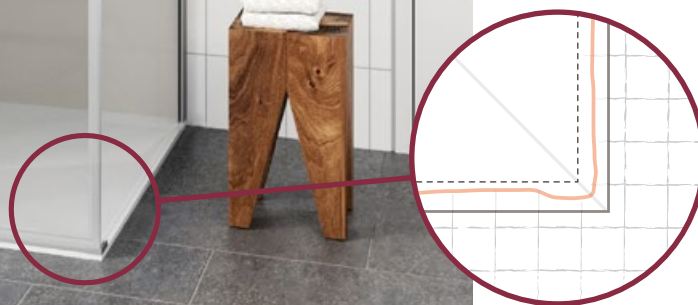
Praktische Produktdetails von Steinhaus erleichtern die Arbeit in der Praxis. Die Ausfällung auf der Unterseite der Duschwanne deckt unsaubere Schnittkanten bei den Bodenplatten ab. Die Sichtkante der Wanne ist maximal 15 mm sichtbar.

Perfekte Randabschlüsse bei Umbauprojekten mit dem praktischen 25mm-Ausgleichsfalz

- Überdeckt unsaubere und schräge Anschnitte im Bodenbelag bis zu einer Toleranz von 25 mm
- Erspart zeitaufwändige Nachbearbeitungen der Anschlussstellen
- Problem gelöst, wenn keine Reserveplatten vorhanden sind
- Der Ausgleichsfalz ist auch ohne Unterbau absolut trittfest
- Sichtkante der Duschfläche gerade einmal 15 mm!

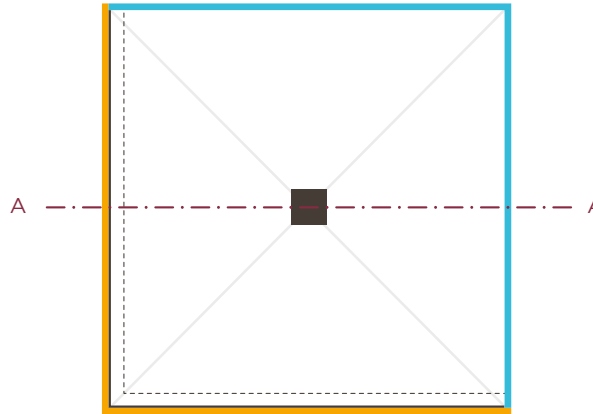
BEISPIEL VARIA 30

TECHNISCHE SKIZZE

— Wandzarge

— Sichtkante mit Ausgleichsfalz

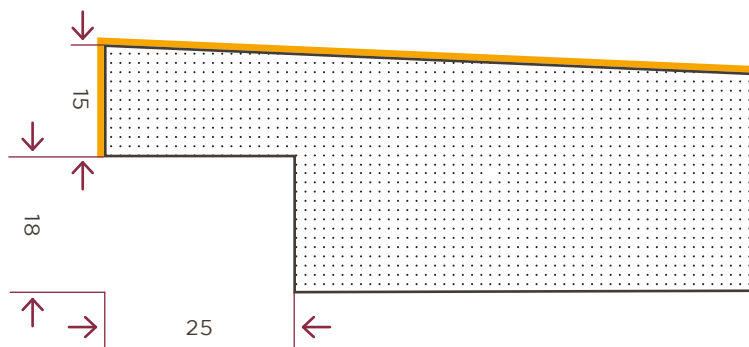
DETAIL A - 1:1

» Sichtkante mit Aussparung «
